KOLMIKERROSRAPPAUKSEN HUOLTO JA KUNNOSSAPITO

Rappauksen tarkkailu ja huolto

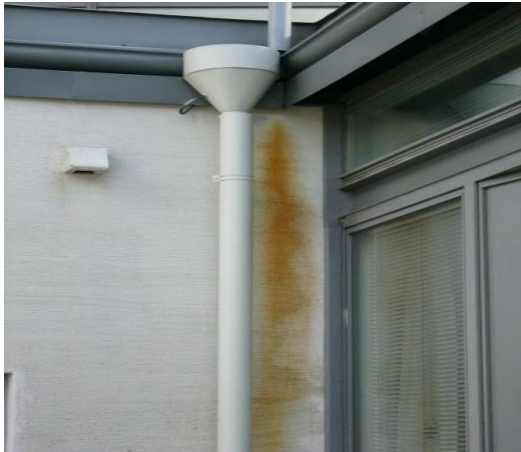
Kuva 1. Tukkeutuneen sadevesirännin aiheuttamia valumajälkiä julkisivulla, ylimääräiset valumat julkisivupinnalla nostavat rappauspintaan kohdistuvaa säärasitusta

Jatkuvat veden valumat rappauspinnalle aiheuttavat ikäviä valumajälkiä ja voivat pitkään jatkuneina saada aikaan jopa ennenaikaisia vaurioita materiaaleille. Kriittisiä kohtia ovat esim. räystäät, ikkunapellitykset, syöksytorvet, vesikatto, sekä kaikki liitosdetaljit mm. ikkunat tai kiinnitykset julkisivupinnoilla.

Vedenohjaus (mm. vesikourut ja syöksytorvet) tulee puhdistaa lehdistä sekä oksista siten, että katolta tuleva sulavesi ja sadevesi pääsevät valumaan suunnitellusti pois rakenteista ja julkisivuilta. Puutteellinen vedenohjausdetaljiikka saattaa nostaa julkisivurakenteiden kosteus- ja pakkasrasitusta, johtaen ennenaikaisen vaurioitumiseen.

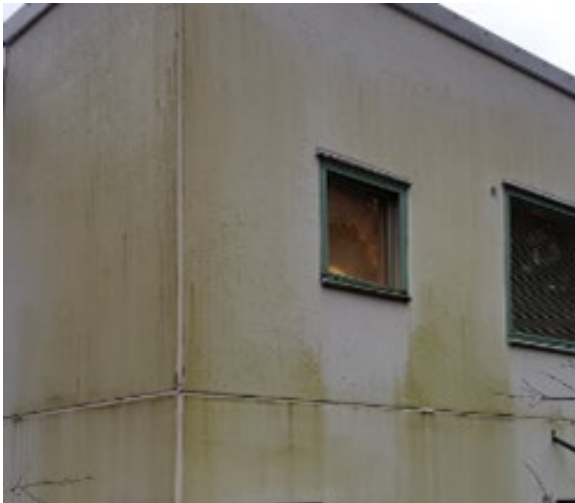
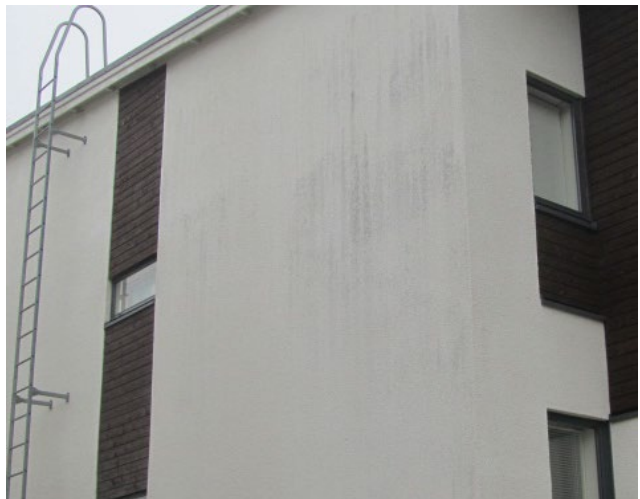
Kuva 2. Esimerkkejä leväkasvustosta julkisivupinnalla, jota voidaan poistaa yllä mainitulla menetelmällä

Ilmastomme on muuttumassa sateisemmaksi ja vuotuiset keskilämpötilat tulevat nousemaan. Kosteus ja lämpö saavat olosuhteet levän ja homeen kasvulle otollisiksi. Julkisivun lähistöllä oleva kasvusto tai varjostavaa puusto luovat otolliset olosuhteet sateisena kautena levän kasvulle. Tyypillisesti levää voi ilmaantua erityisesti julkisivun etelä-länsisuunnassa. Levää voi poistaa paikallisesti harjapesulla, mutta painepesulla saavutetaan paras tulos. Poistoa voidaan tehostaa myös tarkoitukseen soveltuvalla, rautakaupasta saatavalla **leväpoistoaineella**. Puhdistusaineen käytössä on noudatettava valmistajan ohjeita sekä käytettävä asianmukaisia suojarusteita. Työssä tulee huomioida ympäristön suojaus.
