SERPOROC RAPPAUSJÄRJESTELMÄN HUOLTO JA KUNNOSSAPITO

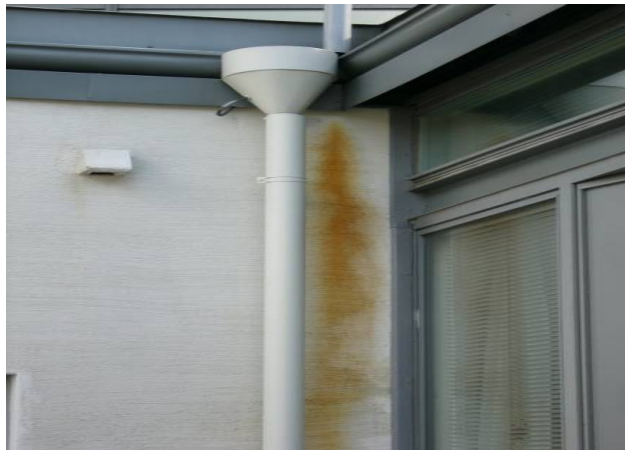
Syöksytorvet tulee puhdistaa lehdistä sekä oksista siten, että katolta tuleva sulavesi ja sadevesi pääsevät valumaan suunnitellusti pois rakenteista ja julkisivuilta.

Kuva 1. Tukkeutunut syöksytorvi

Jatkuvat veden valumat rappauspinnalle aiheuttavat ikäviä valumajälkiä ja voivat pitkään jatkuneina saada aikaan jopa ennenaikaisia vaurioita materiaaleille. Kriittisiä kohtia ovat esim. räystäät, ikkunapellitykset, syöksytorvet, vesikatto, sekä kaikki liitosdetaljit mm. ikkunat

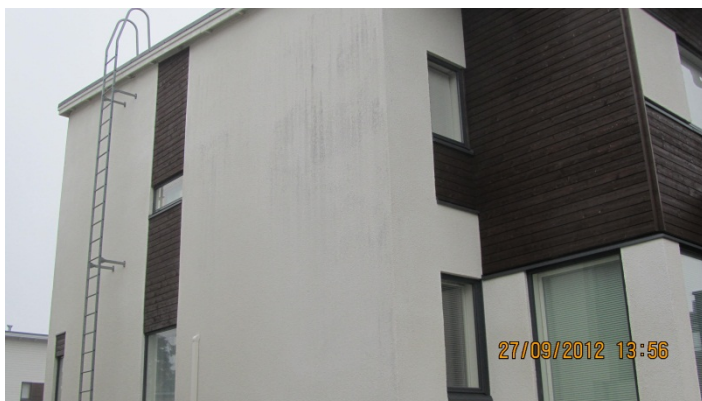
Ilmastomme on muuttumassa sateisemmaksi ja vuotuiset keskilämpötilat tulevat nousemaan. Kosteus ja lämpö saavat olosuhteet levän ja homeen kasvulle otollisiksi. Julkisivun lähistöllä oleva kasvusto tai varjostava puusto luovat otolliset olosuhteet sateisena kautena levän kasvulle. Tyypillisesti levää voi ilmaantua erityisesti julkisivun etelä-länsisuunnassa.

Levää voi poistaa paikallisesti harjapesulla, mutta painepesulla saavutetaan paras tulos. Poistoa voidaan tehostaa myös tarkoitukseen soveltuvalla, rautakau-pasta saatavalla homeenpoistoaineella, joka sisältää tehoaineita, kuten hypokloriittia. Pesuaineen testaus tulee tehdä ensin pienelle alueelle ja testata sen puhdistusvaikutusta. Puhdistusaineen käytössä on noudatettava valmistajan ohjeita sekä käytettävä asianmukaisia suojavarusteita.
