KAKSIKERROSRAPPAUKSEN HUOLTO JA KUNNOSSAPITO

Rappauksen tarkkailu ja huolto

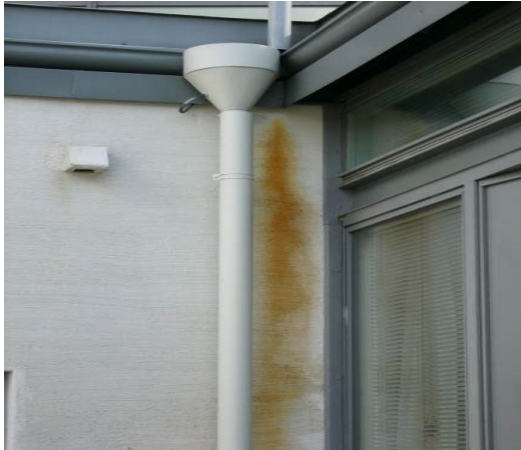
Kuva 1. Tukkeutuneen sadevesirännin aiheuttamia valumajälkiä julkisivulla, ylimääräiset valumat julkisivupinnalla nostavat rappauspintaan kohdistuvaa säärasitusta

Jatkuvat veden valumat rappauspinnalle aiheuttavat ikäviä valumajälkiä ja voivat pitkään jatkuneina saada aikaan jopa ennenaikaisia vaurioita materiaaleille. Kriittisiä kohtia ovat esim. räystäät, ikkunapellitykset, syöksytorvet, vesikatto, sekä kaikki liitosdetaljit mm. ikkunat tai kiinnitykset julkisivupinnoilla.

Vedenohjaus (mm. vesikourut ja syöksytorvet) tulee puhdistaa lehdistä sekä oksista siten, että katolta tuleva sulavesi ja sadevesi pääsevät valumaan suunnitellusti pois rakenteista ja julkisivuilta. Puutteellinen vedenohjausdetaljiikka saattaa nostaa julkisivurakenteiden kosteus- ja pakkasrasitusta, johtaen ennenaikaisen vaurioitumiseen.

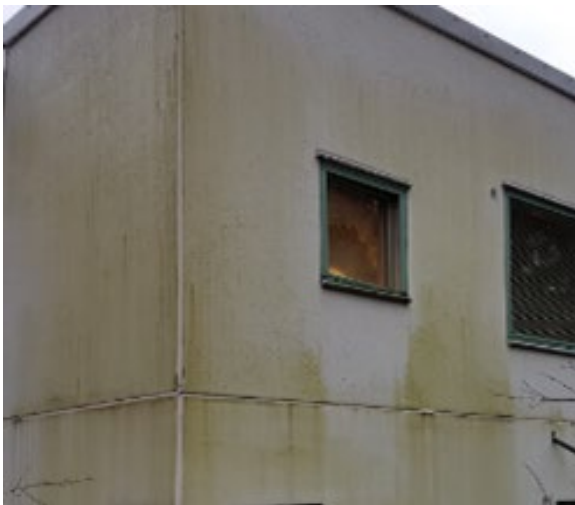
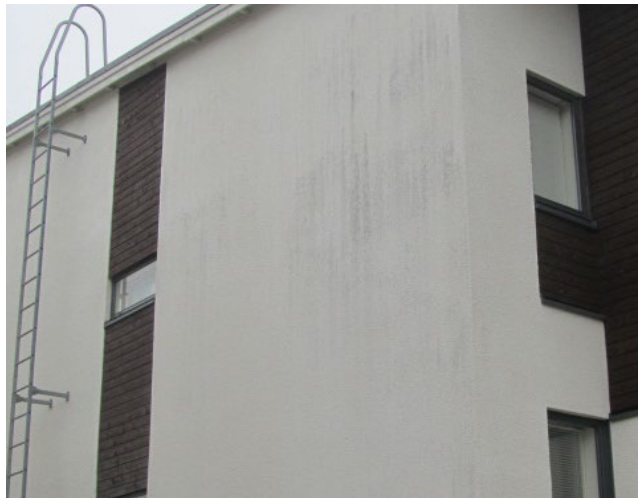
Kuva 2. Esimerkkejä leväkasvustosta julkisivupinnalla, jota voidaan poistaa yllä mainitulla menetelmällä

Ilmastomme on muuttumassa sateisemmaksi ja vuotuiset keskilämpötilat tulevat nousemaan. Kosteus ja lämpö saavat olosuhteet levän ja homeen kasvulle otollisiksi. Julkisivun lähistöllä oleva kasvusto tai varjostava puusto luovat otolliset olosuhteet sateisena kautena levän kasvulle. Tyypillisesti levää voi ilmaantua erityisesti julkisivun etelä-länsisuunnassa. Levää voi poistaa paikallisesti harjapesulla, mutta painepesulla saavutetaan paras tulos. Poistoa voidaan tehostaa myös tarkoitukseen soveltuvalla, rautakaupasta saatavalla **leväpoistoaineella**. Puhdistusaineen käytössä on noudatettava valmistajan ohjeita sekä käytettävä asianmukaisia suojavarusteita. Työssä tulee huomioida ympäristön suojaus.
