SERPOMIN-RAPPAUSJÄRJESTELMÄN HUOLTO JA KUNNOSSAPITO

SAINT-GOBAIN FINLAND OY / WEBER

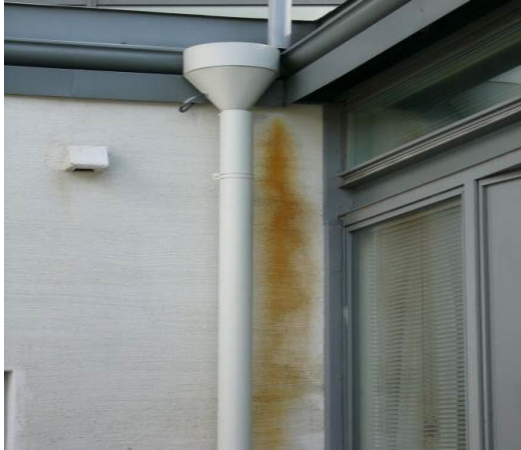
Kuva 1. Tukkeutuneen sadevesirännin aiheuttamia valumajälkiä julkisivulla, ylimääräiset valumat julkisivupinnalla nostavat rappauspintaan kohdistuvaa säärasitusta

Jatkuvat veden valumat rappauspinnalle aiheuttavat ikäviä valumajälkiä ja voivat pitkään jatkuneina saada aikaan jopa ennenaikaisia vaurioita materiaaleille. Kriittisiä kohtia ovat esim. räystäät, ikkunapellitykset, syöksytorvet, vesikatto, sekä kaikki liitosdetaljit mm. ikkunat tai kiinnitykset julkisivupinnoilla.

Vedenohjaus (mm. vesikourut ja syöksytorvet) tulee puhdistaa lehdistä sekä oksista siten, että katolta tuleva sulavesi ja sadevesi pääsevät valumaan suunnitellusti pois rakenteista ja julkisivuilta. Puutteellinen vedenohjausdetaljiikka saattaa nostaa julkisivurakenteiden kosteus- ja pakkasrasitusta, johtaen ennenaikaisen vaurioitumiseen.

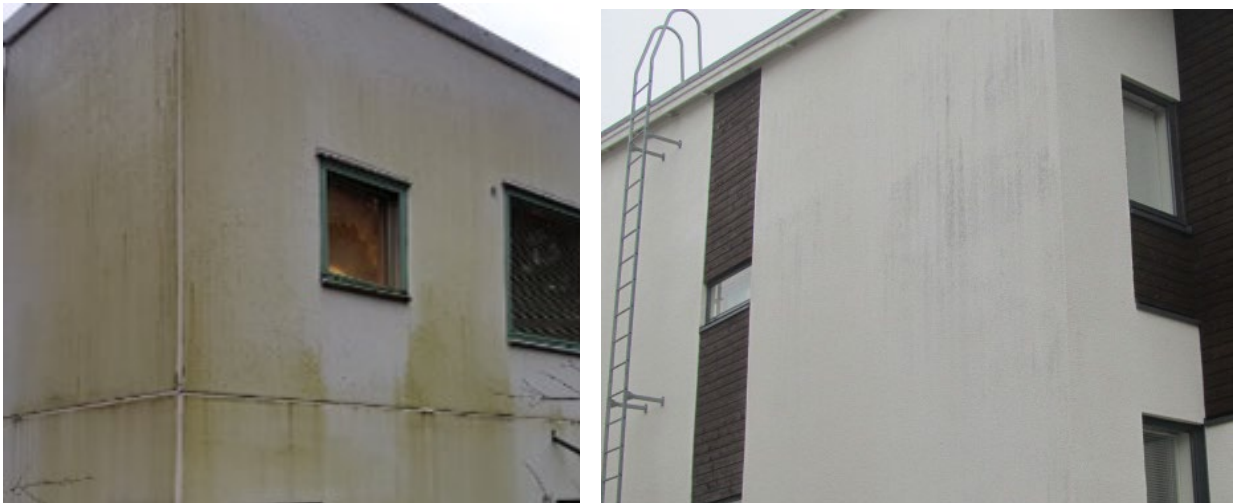
Kuva 2. Esimerkkejä leväkasvustosta julkisivupinnalla, jota voidaan poistaa yllä mainitulla menetelmällä

Ilmastomme on muuttumassa sateisemmaksi ja vuotuiset keskilämpötilat tulevat nousemaan. Kosteus ja lämpö saavat olosuhteet levän ja homeen kasvulle otollisiksi. Julkisivun lähistöllä oleva kasvusto tai varjostava puusto luovat otolliset olosuhteet sateisena kautena levän kasvulle. Tyypillisesti levää voi ilmaantua erityisesti julkisivun etelä-länsisuunnassa. Levää voi poistaa paikallisesti harjapesulla, mutta painepesulla saavutetaan paras tulos. Poistoa voidaan tehostaa myös tarkoitukseen soveltuvalla, rautakaupasta saatavalla **leväpoistoaineella**. Puhdistusaineen käytössä on noudatettava valmistajan ohjeita sekä käytettävä asianmukaisia suojarusteita. Työssä tulee huomioida ympäristön suojaus.
