SERPOROC-RAPPAUSJÄRJESTELMÄN HUOLTO JA KUNNOSSAPITO

Rappauksen tarkkailu ja huolto

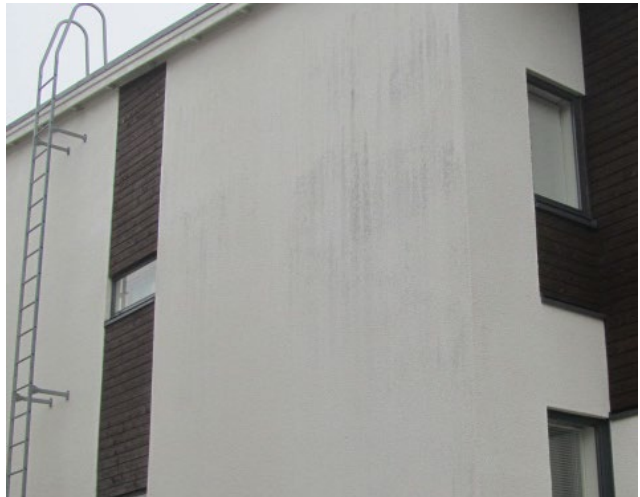
Kuva 2. Esimerkkejä leväkasvustosta julkisivupinnalla, jota voidaan poistaa yllä mainitulla menetelmällä

Ilmastomme on muuttumassa sateisemmaksi ja vuotuiset keskilämpötilat tulevat nousemaan. Kosteus ja lämpö saavat olosuhteet levän ja homeen kasvulle otollisiksi. Julkisivun lähistöllä oleva kasvusto tai varjostava puusto luovat otolliset olosuhteet sateisena kautena levän kasvulle. Tyypillisesti levää voi ilmaantua erityisesti julkisivun etelä-länsisuunnassa. Levää voi poistaa paikallisesti harjapesulla, mutta painepesulla saavutetaan paras tulos. Poistoa voidaan tehostaa myös tarkoitukseen soveltuvalla, rautakaupasta saatavalla **leväpoistoaineella**. Puhdistusaineen käytössä on noudatettava valmistajan ohjeita sekä käytettävä asianmukaisia suojarusteita. Työssä tulee huomioida ympäristön suojaus.
